천안함 종합 보고서

더 이상 '버블제트'는 없다

한국기자협회, 한국PD연합회, 전국언론노동조합
천안함 조사결과 언론보도 검증위원회

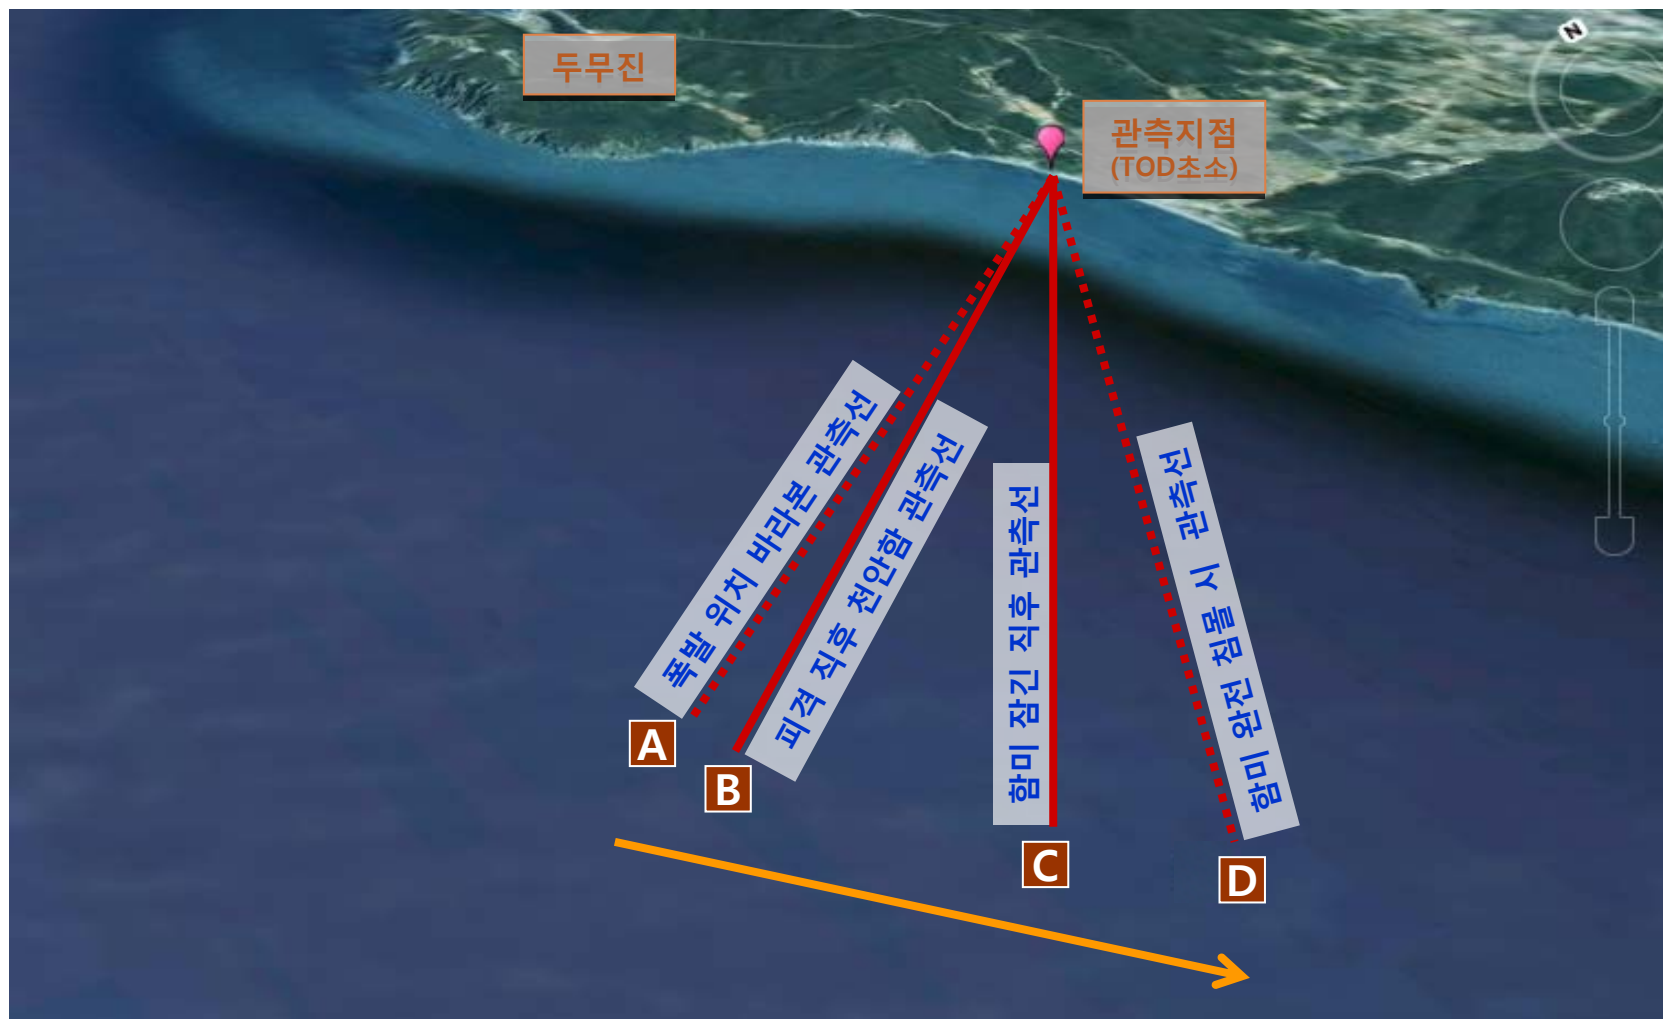
2. 어뢰격침설 개념도

- 추정 관측선
- 실제 TOD 관측선
- 조류 (남동, 3노트)

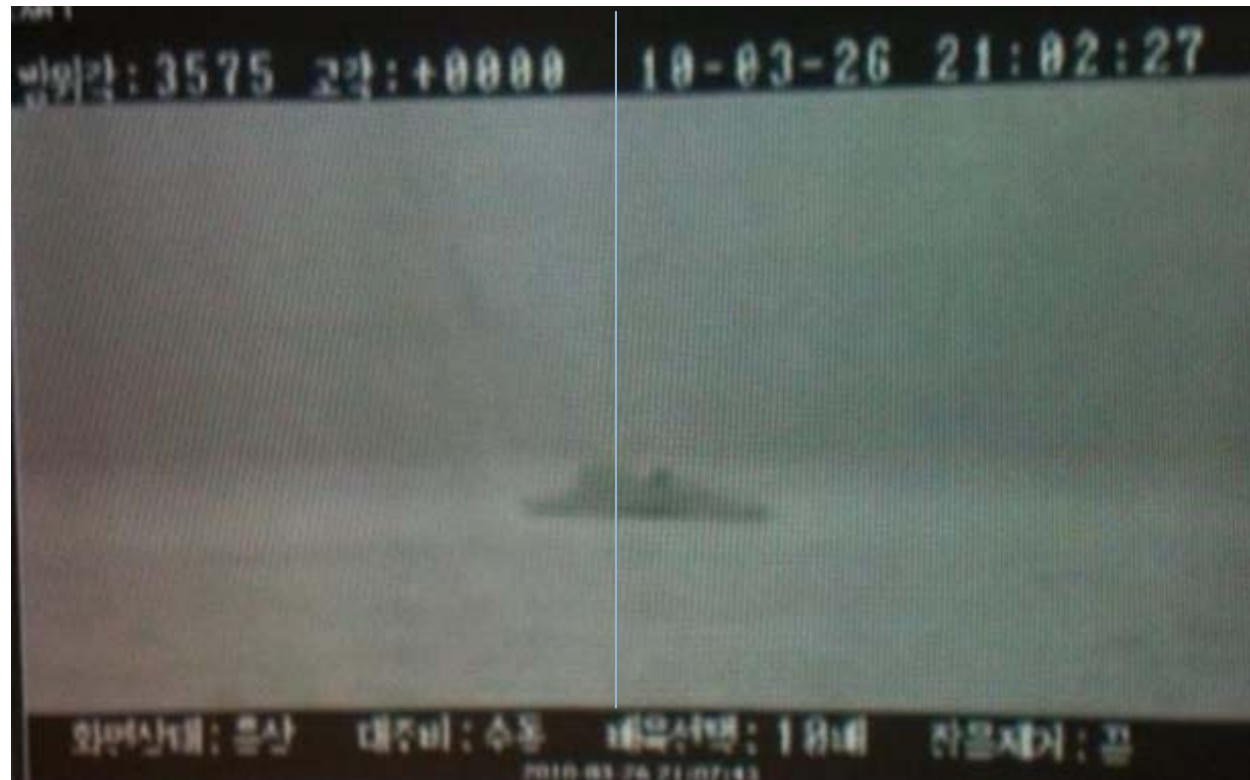
정상 기동 중
TOD 시각 21:02:27
방위각 3575

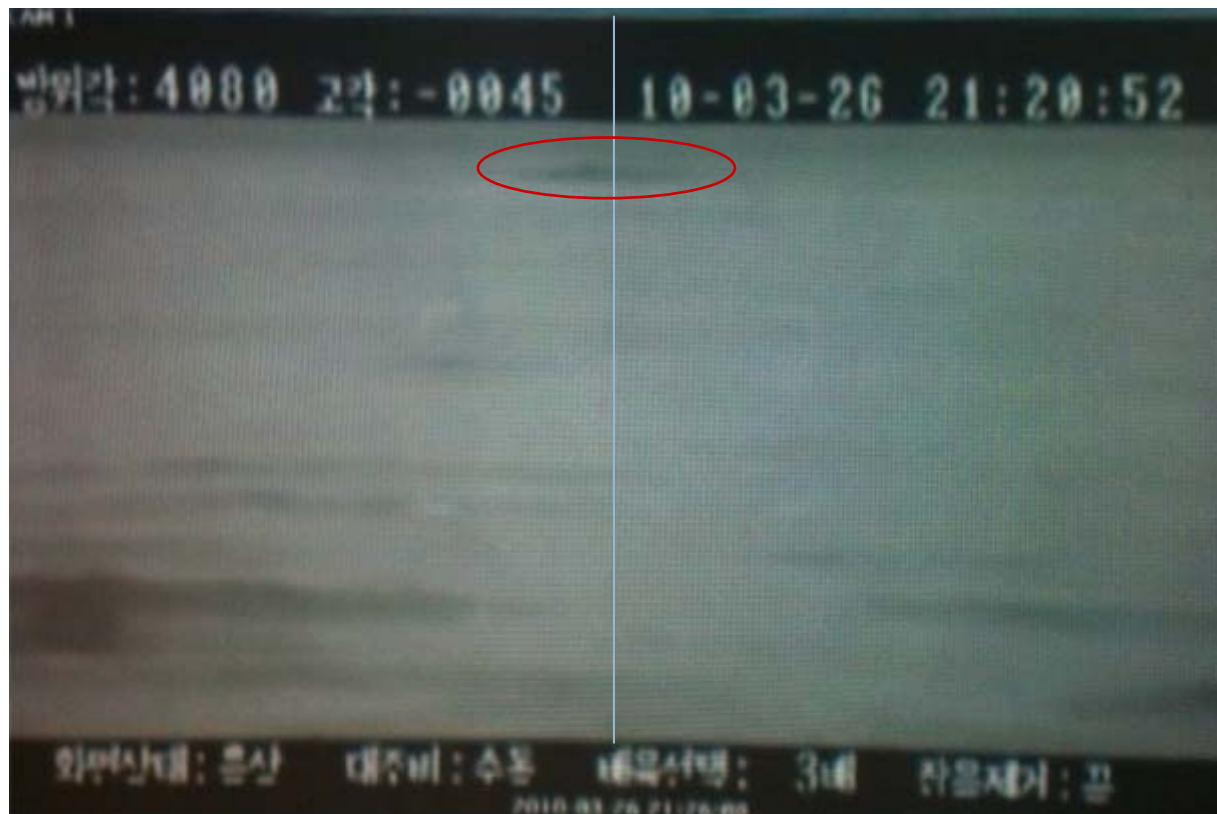
폭발 직후
TOD 시각 21:20:52
방위각 4080

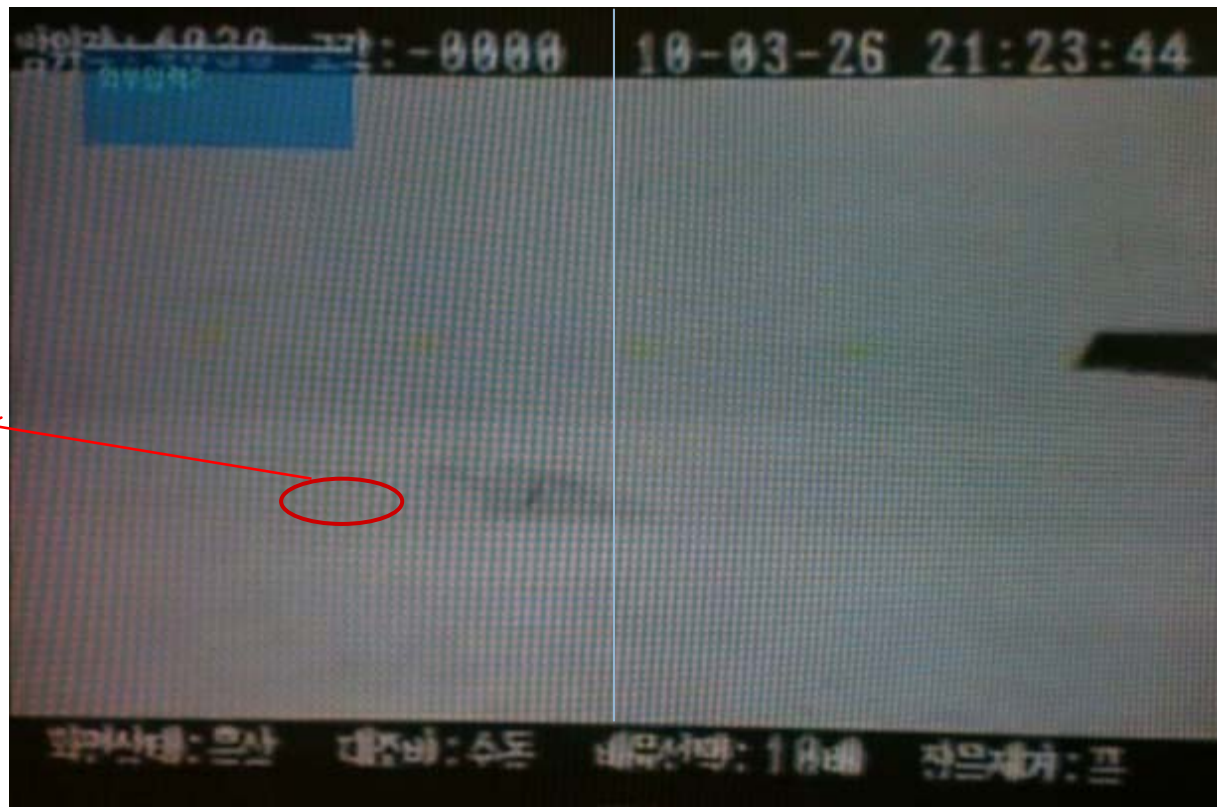
함미 잠긴 직후
TOD 시각 21:23:44
방위각 4030

함미 위치
방위각 4020 이하

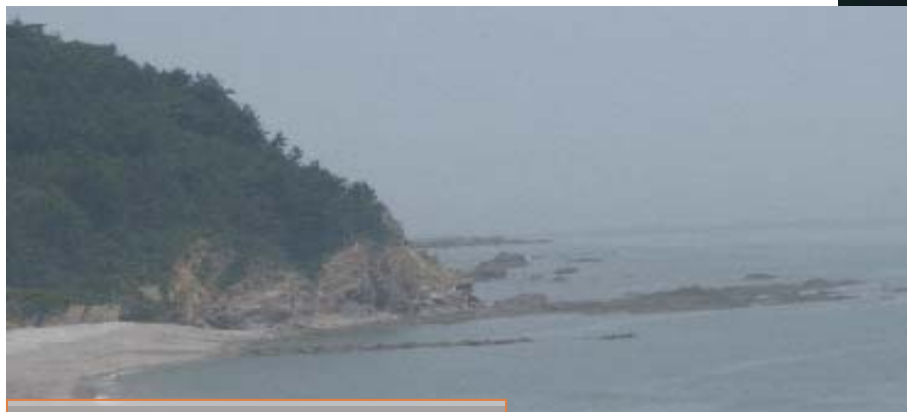
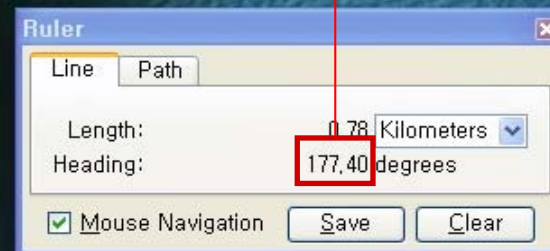
TOD초소에서 본 돌출 해안

TOD 방위각
185.1°

구글어스 방위각
177.4°

→ 편차 7.7°

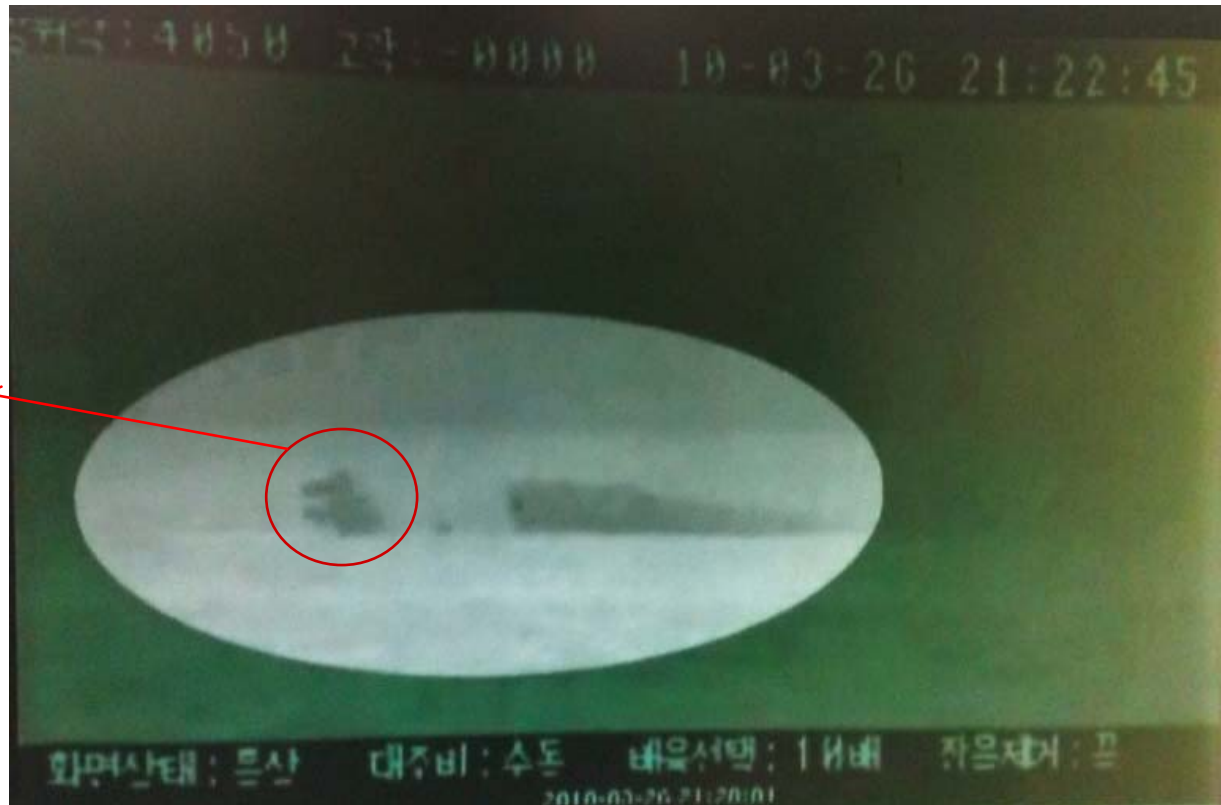
함미 침몰 중
TOD 시각 21:22:45

수면 위 함미 길이
8~10미터 추정
수면까지 잠기는 데
약 1분 소요

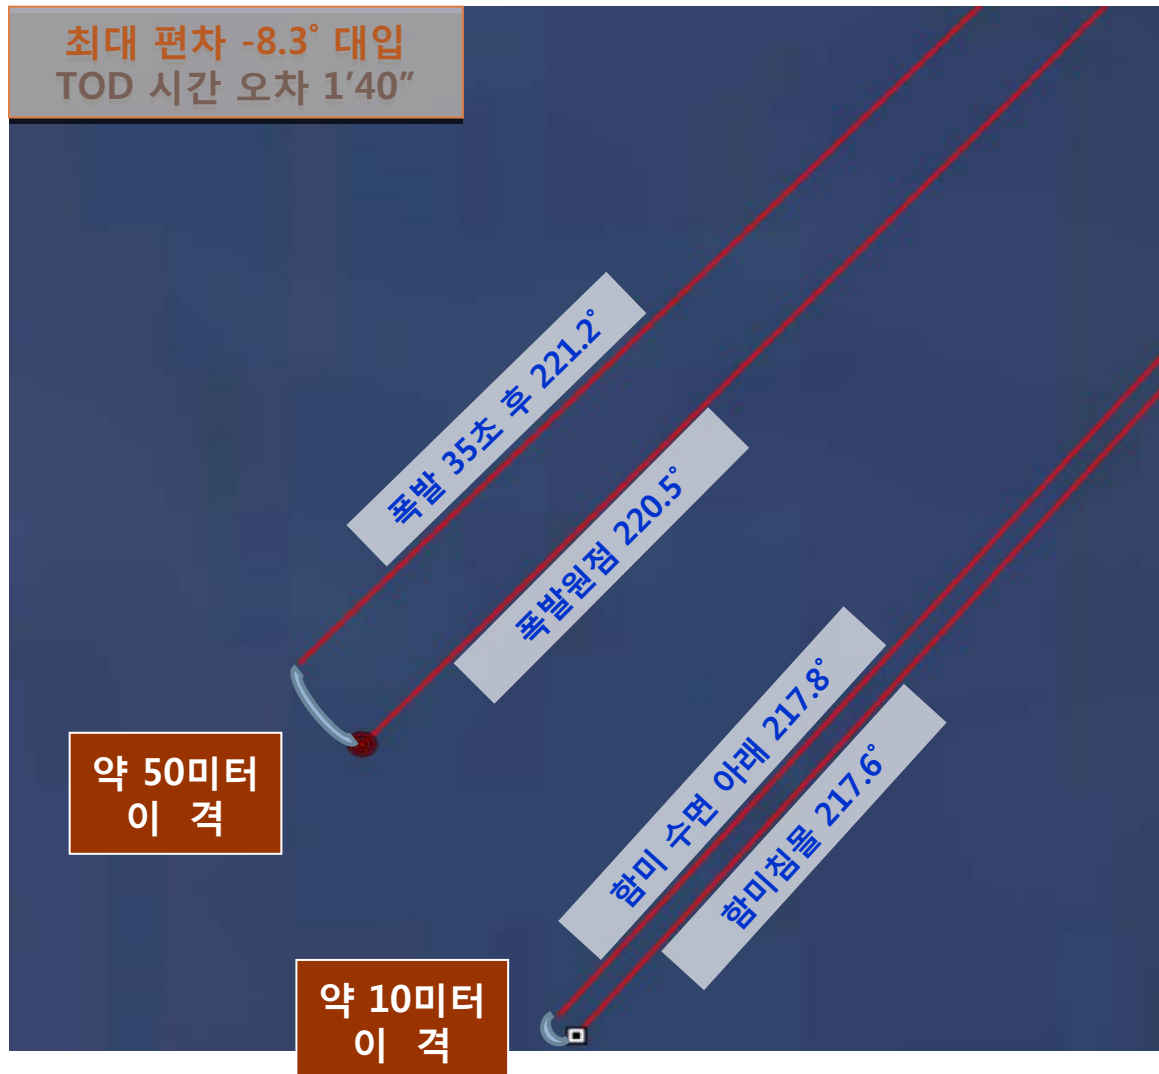
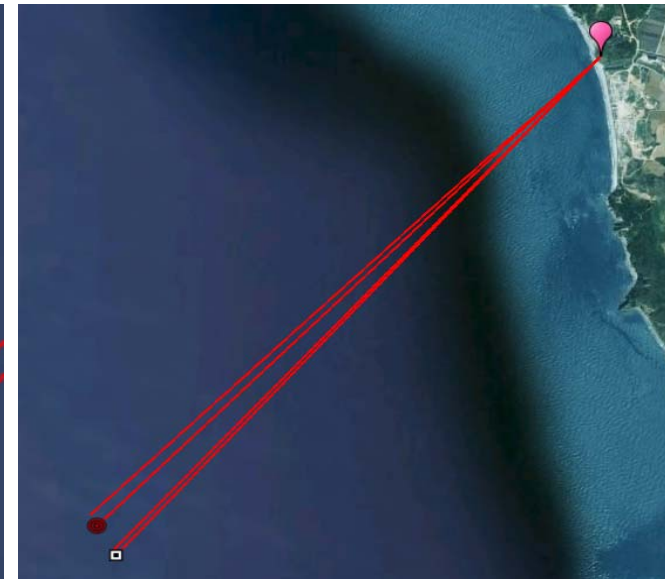
적정 편차 -7.7° 대입

폭발 ?초 후 221.8°

폭발원점 220.5°

함미 수면 아래 218.4°

함미침몰 217.6°

약 90미터
이 격

약 50미터
이 격

어떤 편차를 대입해도 대전제1. 불성립

1. 폭발원점이 폭발 이후 상황보다 남동쪽에 위치하는 모순 발생
2. 오차를 고려하더라도 결론에 영향을 주는 오차는 마이너스 오차 뿐임
(플러스 오차는 대전제1.의 불성립을 더욱 강화함)
3. 마이너스 오차의 경우, 대전제1.을 만족시키기 위한 정도의 오차를 대입하면 대전제2.가 성립하지 않게 되므로 오차 범위는 제한적임
('폭발원점-폭발직후' 간격이 '함미침몰해점-함미수면아래' 간격보다 넓음)

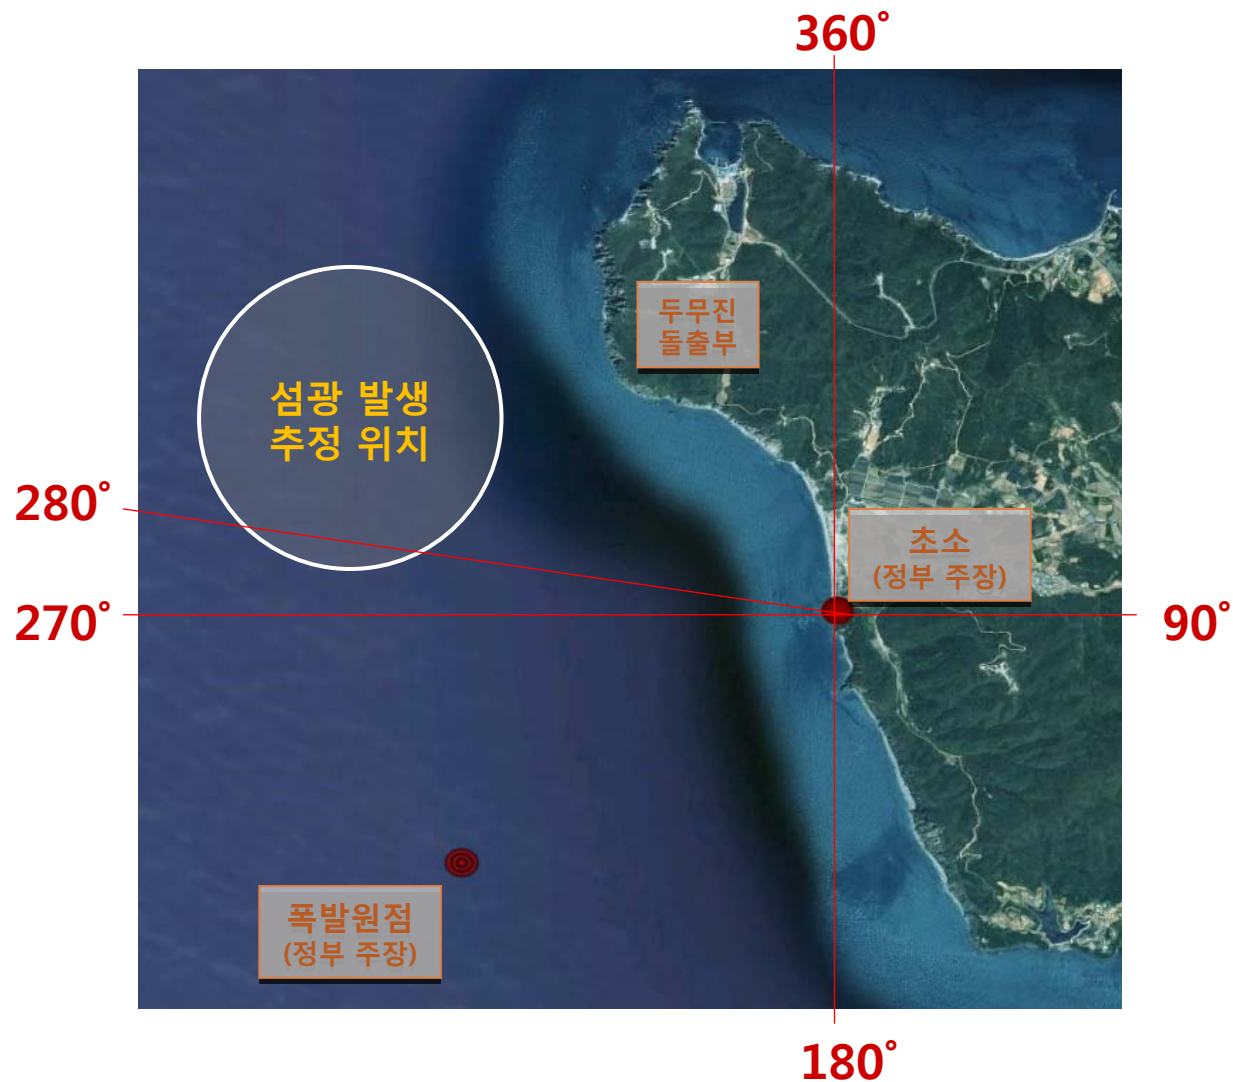
2. 초병이 목격한 섬광 발생 위치

초병들이 목격한 섬광 발생 위치(초소 기준 북서쪽)는
폭발원점(초소 기준 남서쪽)과 전혀 관련 없음

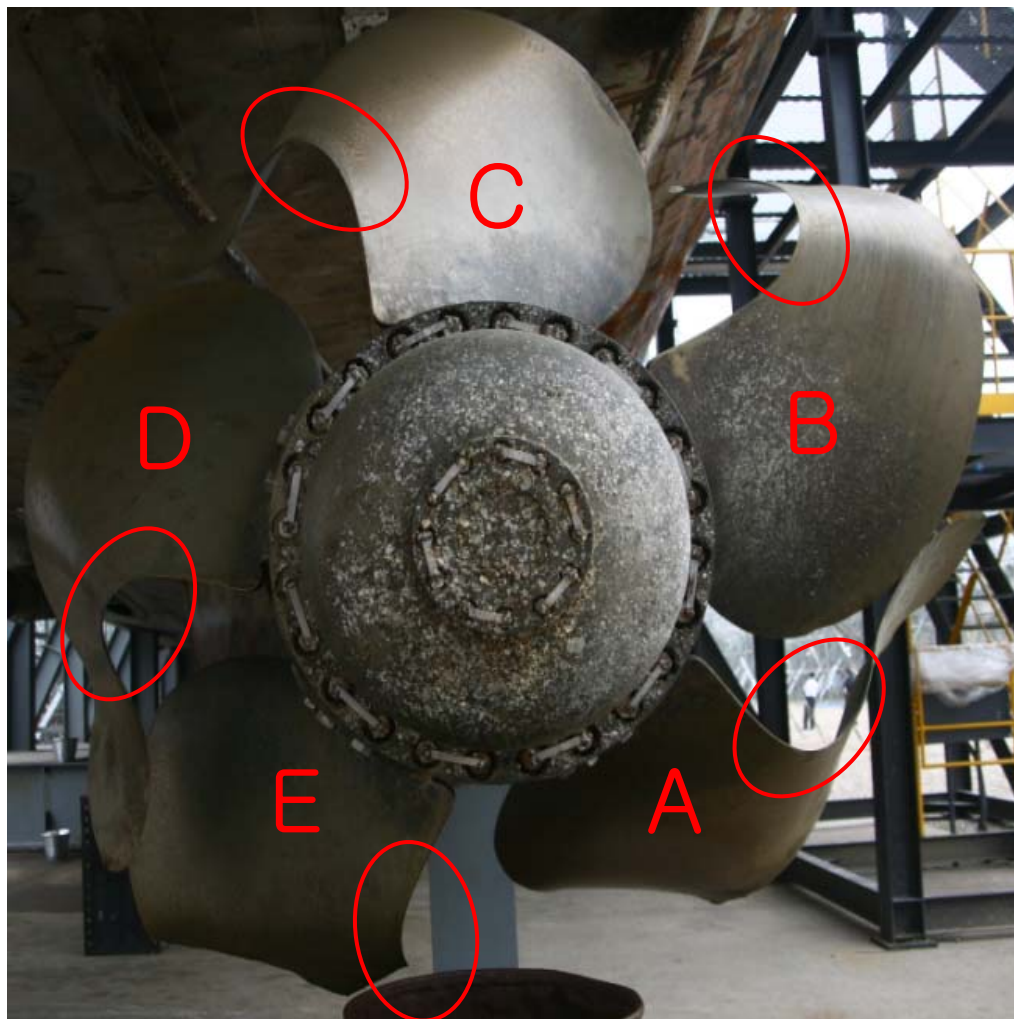
균일하게 날개 중앙에서
균일한 각도로 휘어짐

회전 중 일어난 변형

관성력 작용 방향과
반대 방향으로 휘어짐

관성력 외 요인 작용

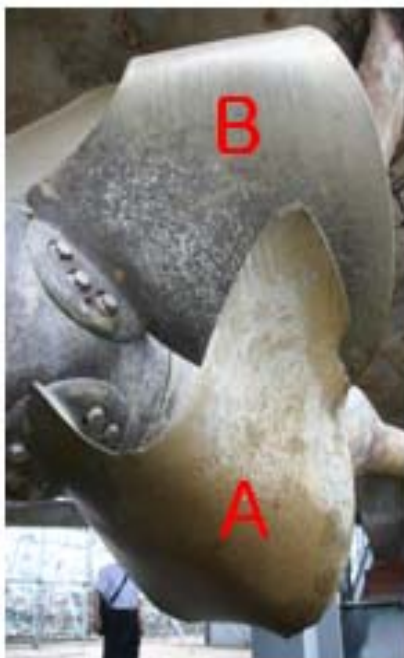
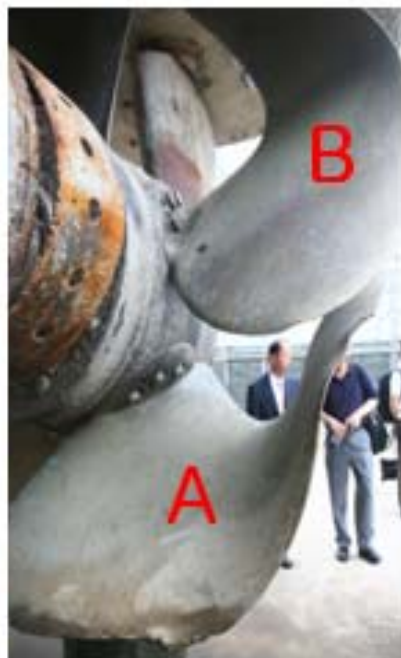
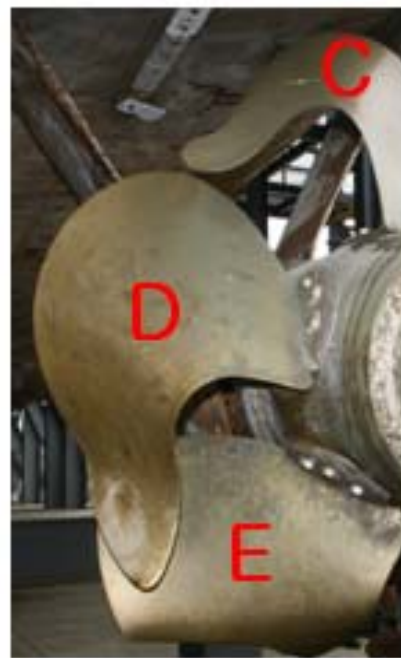
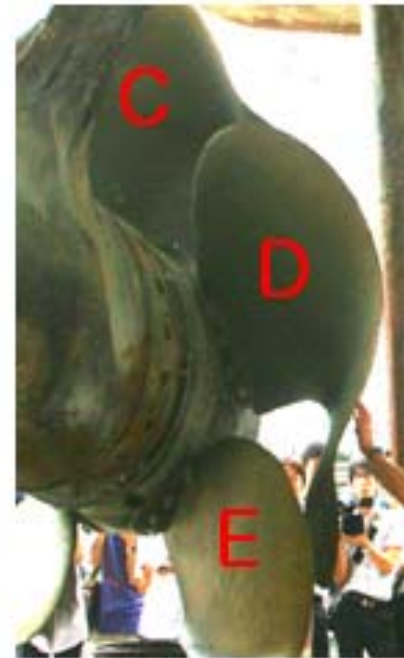
날개 끝부분은 중앙부와 다른 방향으로 균일하게 휨

회전 중 일어난 변형이며 중앙부와 다른 요인 작용

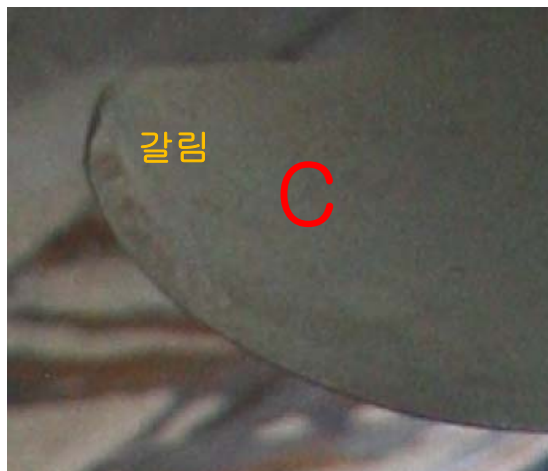
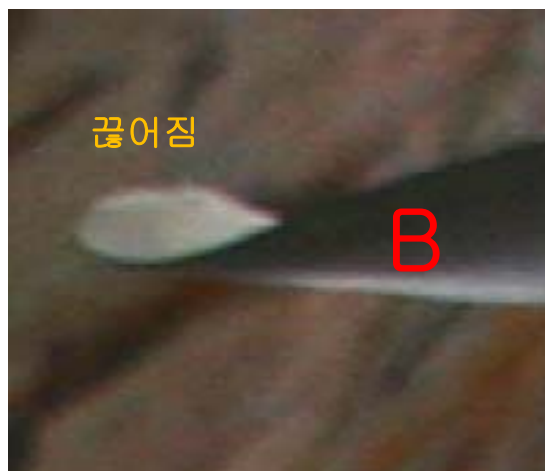
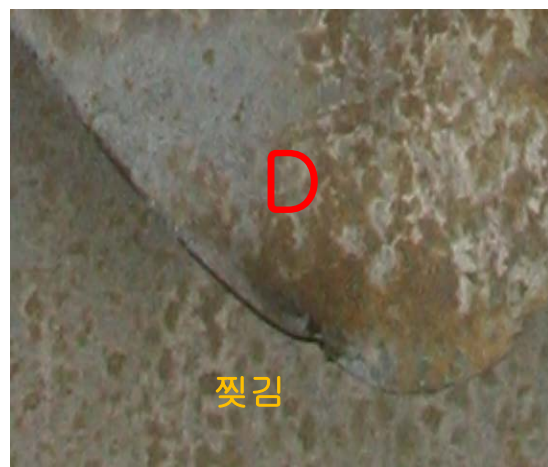
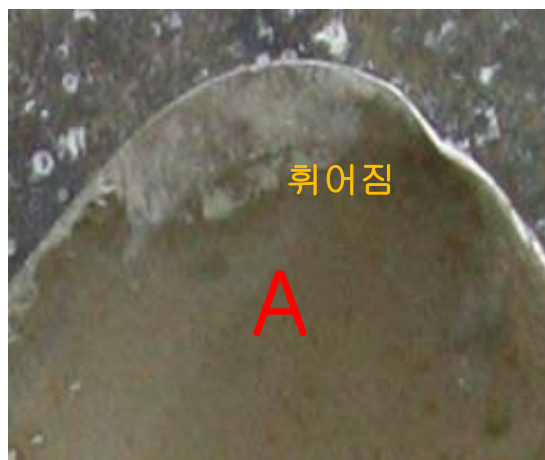
날개 중앙부 휘어진 뒤
피치각 변환하면
날개 끝부분이
인접 날개 중앙부와 마찰

이때 날개 끝부분 휘어지며
마찰로 인한 손상 발생 가능

**날개 끝 손상은
인접 날개 간 발발 작용
(추정)**

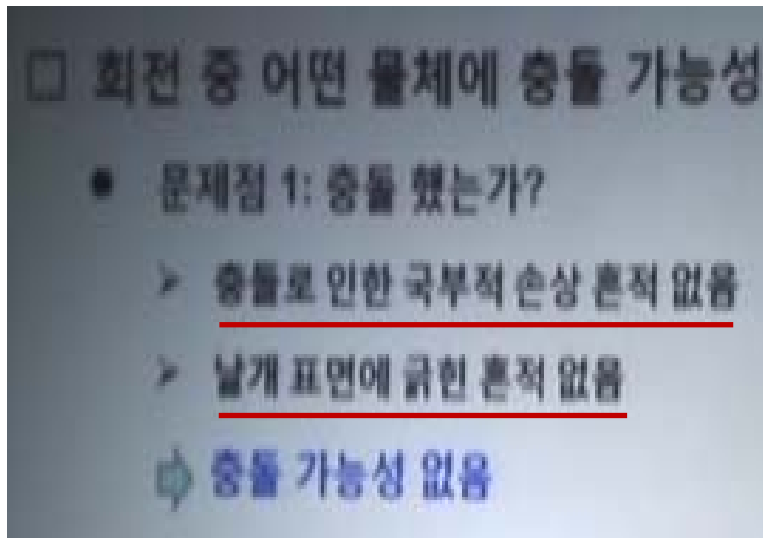
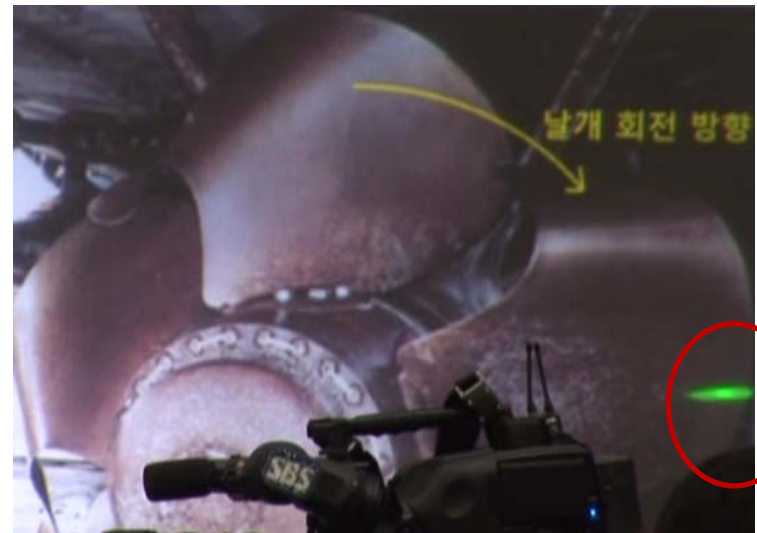
설명자가 가리킨 날개 앞쪽
(회전 시 물체와 먼저 닿을 부분)

- 국부적 손상(파손) 없다 ? ➡ 심각한 국부적 파손 뚜렷
- 표면에 굽힌 자국 없다 ? ➡ 표면 곳곳 굽힌 자국 뚜렷
- 날개 앞쪽에 손상 없다 ? ➡ 손상 대부분 날개 앞쪽

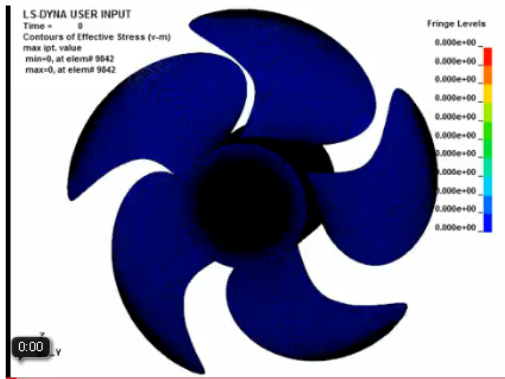
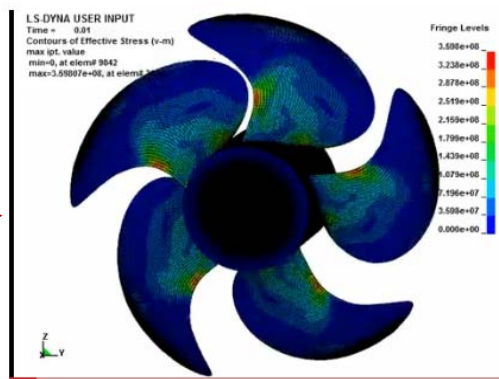
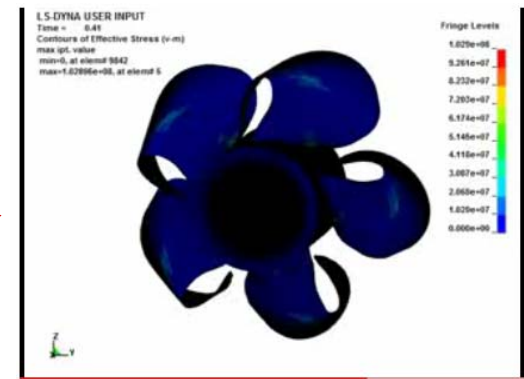
축을 화면 정면(함미 방향)으로 100mm 밀어내면서
스크루가 0.01초 만에 급정지 한 뒤 날개 변형 시작

그러나 이는 스크루를 역회전시켜 얻은 결과임

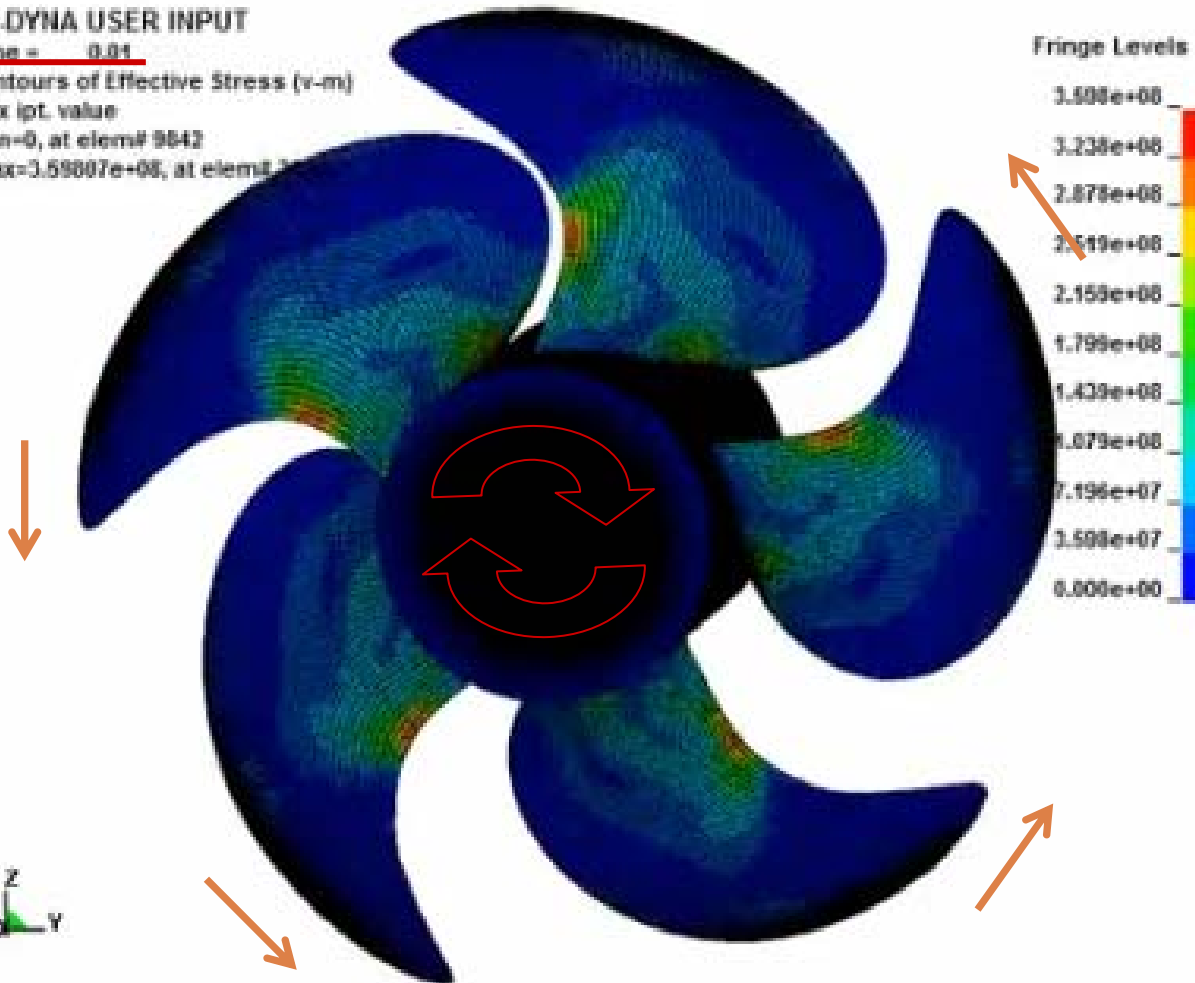
시뮬레이션 상의 회전 방향과 실제 회전 방향

실제 회전 방향

시뮬레이션
회전 방향

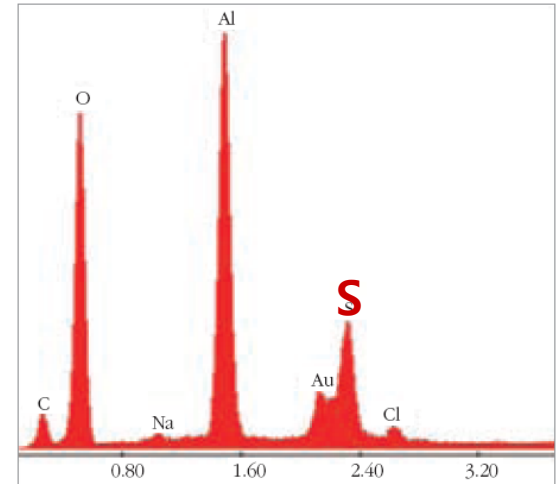
AM3 (정부보고서)

- AM3 EDS 그래프에서 Al 대비 S의 비율은 0.3 정도로 나타남
- 피크의 높이로 알수 있듯이 바닷물 성분인 Na, Cl 등에 비해 월등히 높은 비율

- 실험에 쓰인 폭약 HBX-3와 부스터에는 황(S)이 없음
- 해수에는 황(S)이 존재하나 Na의 1/10, Cl의 1/20 수준에 불과
- 황(S)이 Na, Cl 보다 피크가 월등히 높게 나타난 것은 해수 이외의 성분임을 의미

AM3에서 황(S)의 함량이 높게 나타난 이유 설명 안됨

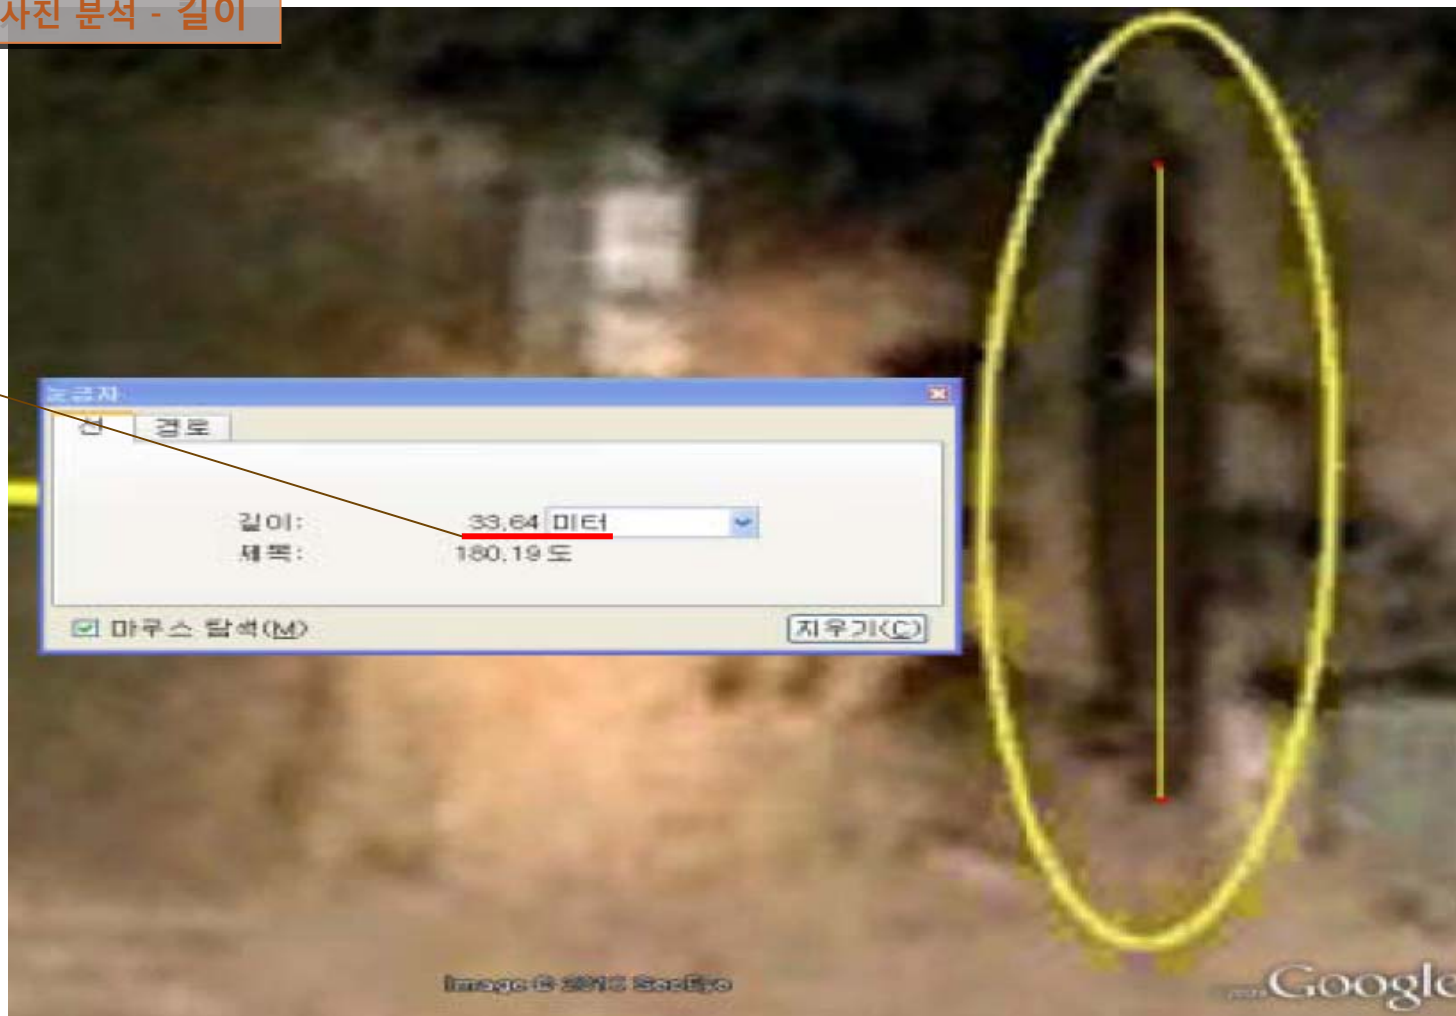
국방부 제시 위성사진 분석 - 길이

그림자 한 방향 고려해
측정해도 길이 32m 이상

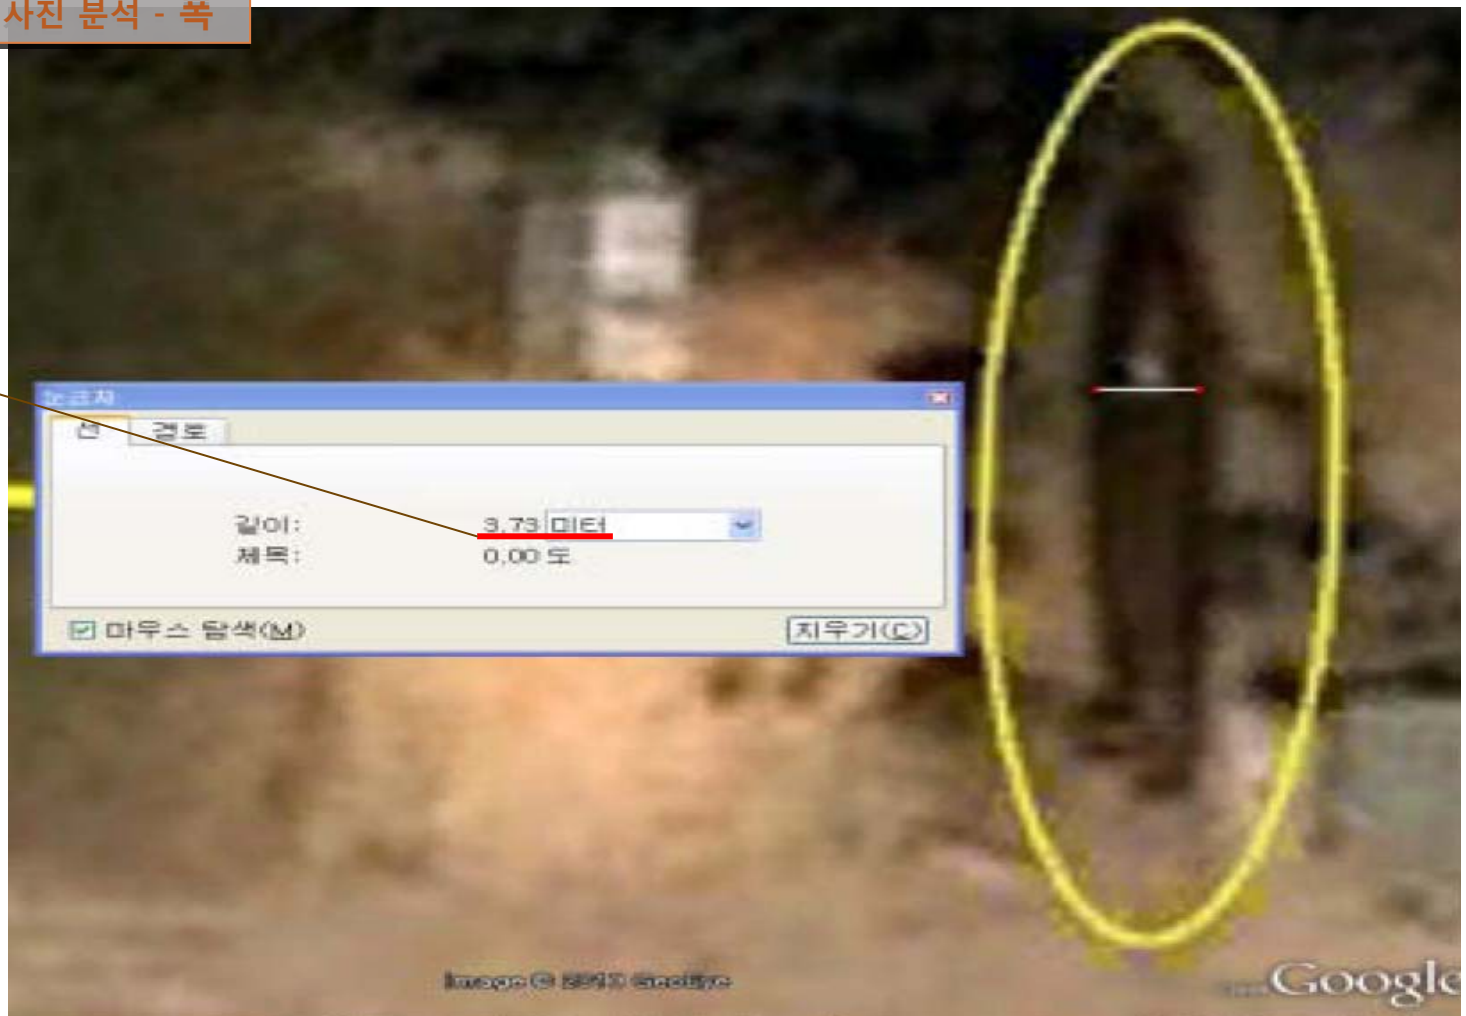
국방부 제시 위성사진 분석 - 폭

그림자 한 방향 고려해
측정해도 폭 3.5m 이상
